車 両 情 報							
車名	初年度登録	型式	形状	車台番号			
日野	平成29年06月	QKG-FE7JLAA	クレーン付平	FE7JLA-12841			
走行	馬力	シフト	ブレーキ	ボディ内寸			
103,893km	260PS／191KW	M/T 6速	エア－	長：5,510	mm	幅：2,350	mm
				高：390	mm	門高：	mm

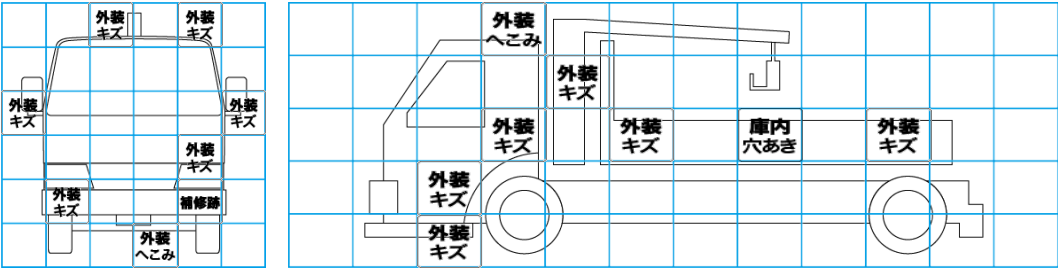
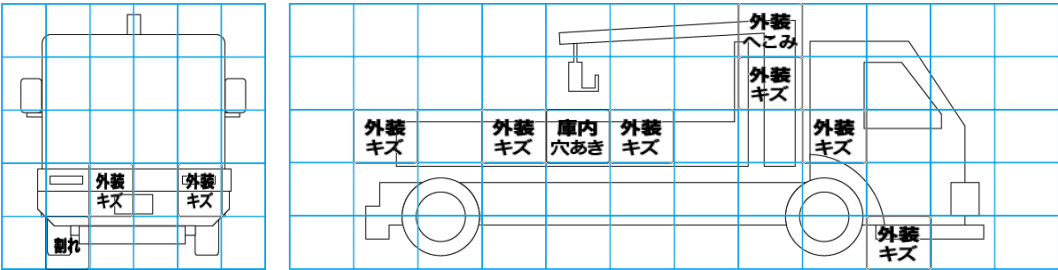
外装状態			
キャブコーション	フレーム番号	フレームのさび	飛石
有	確認済	小	無

【外装】				【ボデー内】							
外装キズ	外装へこみ	うき	曲がり	サビ	補修跡	割れ	庫内キズ	庫内へこみ	庫内穴あき	床汚れ
